# **Problemas y Soluciones de Calidad de la Energía**

**ING. ALBERTO SANDOVAL RODRÍGUEZ**  
**DOCENTE FIEE**  
**CONSULTOR ENERGETICO**  
**AGOSTO 2001**

# **PROBLEMAS DE CONMUTACIÓN POR LA INSTALACIÓN DE UN BANCO DE CONDENSADORES PARA LA CORRECIÓN DEL FACTOR DE POTENCIA**

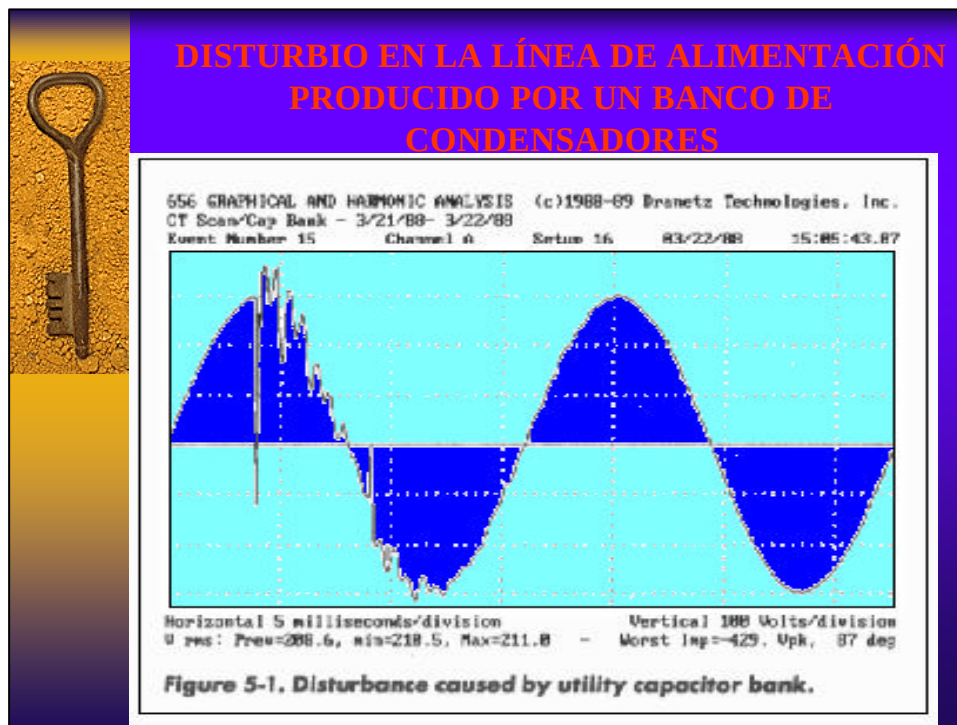
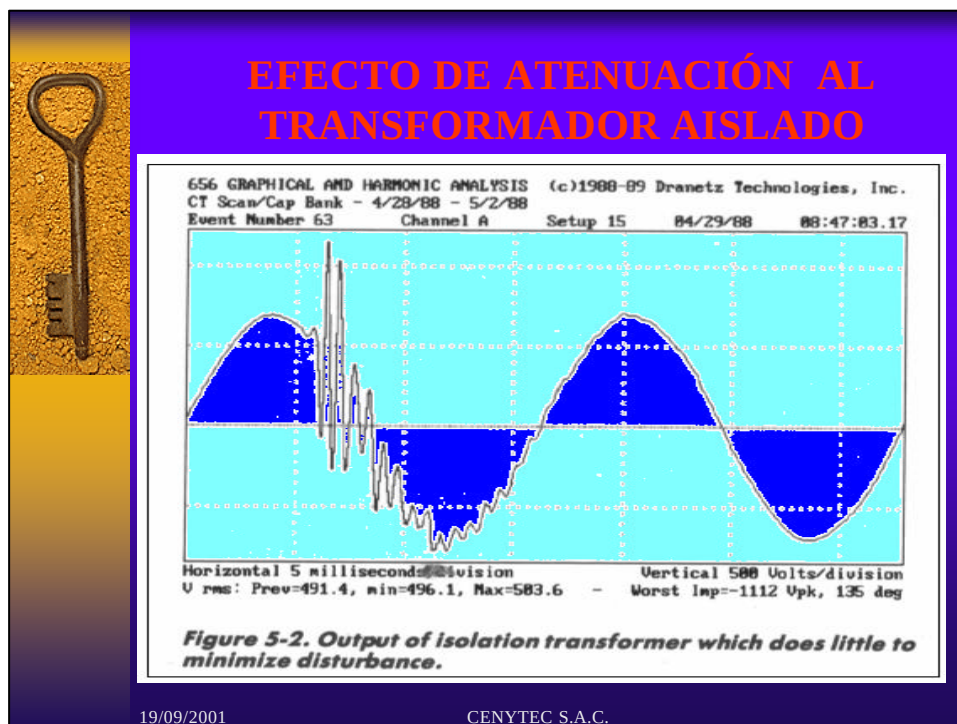
La Falla fue debida a presencia de disturbios en la línea de alimentación causada por un banco de condensadores, instalado para la corrección del factor de potencia, localizado a una cuadra. La atenuación del transformador de aislamiento no es suficiente para proteger al sistema de tomografía Computarizada de tales severos transitorios.

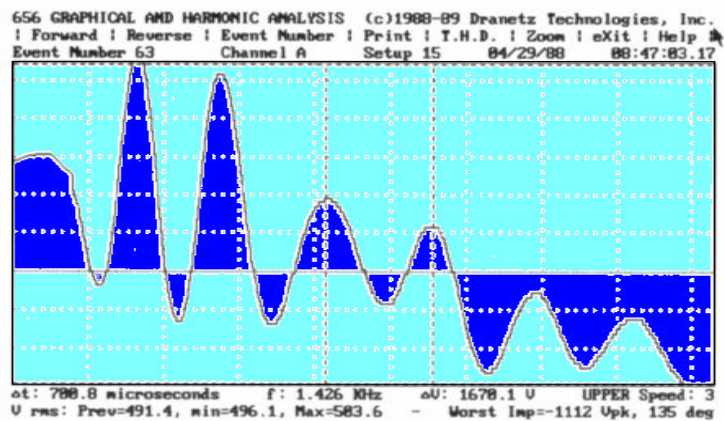
## AMPLIACIÓN DE LA FORMA DE ONDA

La ampliación de los datos de la forma de onda, muestra el rango de frecuencia del sistema, cuando es energizado por el banco de capacitores, el cual se encuentra entre 1kHz y 1.5kHz. esto permitió la especificación del tratamiento para mitigar el problema.

*Figure 5-3. Waveform expansion shows ringing frequency of approximately 1.4 kHz.*

Una vez diagnosticado el problema y determinado el causante de dichos disturbios, se recomendó el uso de un filtro activo específicamente diseñado para este tipo de disturbio en 1kHz. El filtro fue instalado en una línea de 440 voltios para proteger todo el equipo durante operación. En la siguiente figura se muestra la diferencia entre la entrada y la salida del filtro durante la conmutación de operación del banco de capacitores.

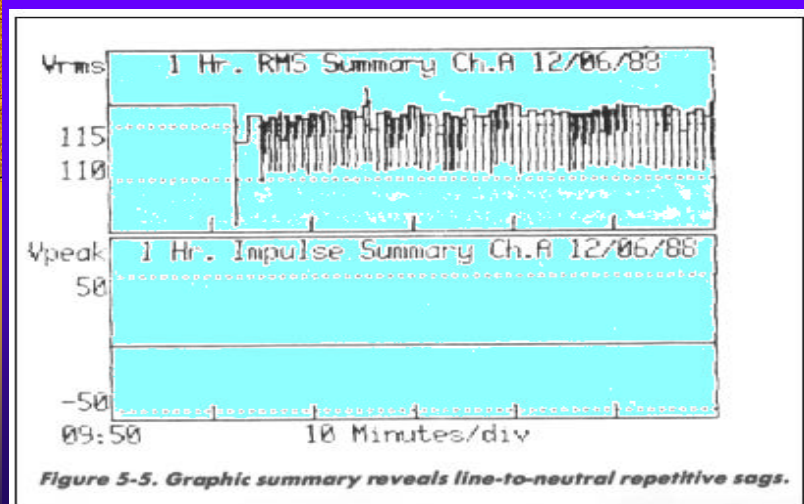
El equipo de monitoreo revelo un modelo de “Sags” (disminución de la tensión) repetitivos en la tensión RMS, empezando justamente después de las 10 A.M. El carácter regular de estos “Sags”, surgen ademas de la variación correspondiente en el neutro, fueron hechos invariantes a un al incremento de la resolución a pocos minutos.

## Forma de onda entre línea y neutro, se observa disminuciones repetitivas de tensión

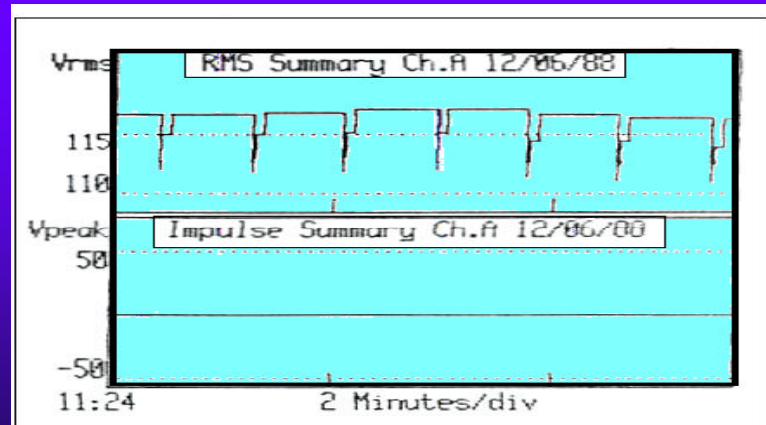
**Forma de onda entre línea y neutro, se observa disminuciones repetitivas de tensión**

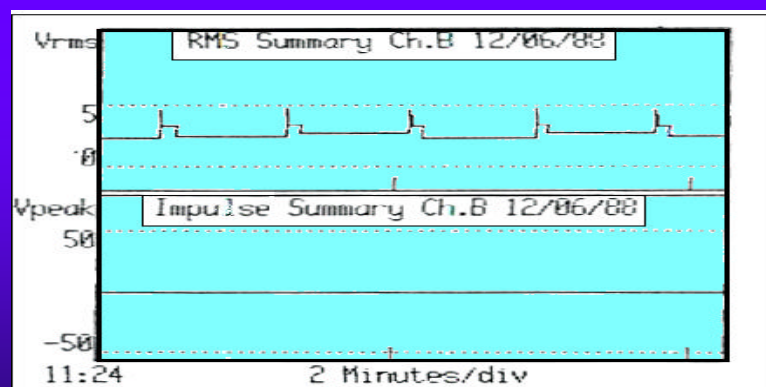
**se observa disminuciones repetitivas de tensión**

*Figure 5-6. Increased graphic summary resolution shows regular nature of these sags (top), plus corresponding surges on the neutral (bottom).*

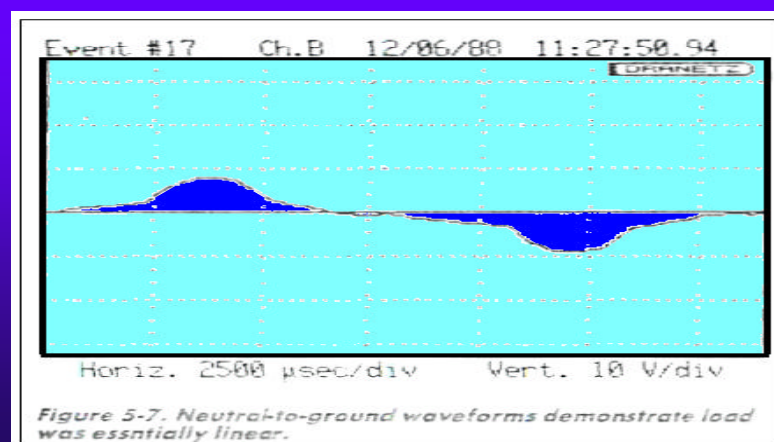
## Forma entre el neutro y tierra

La repetición regular de los “Sags” de tensión fue un poderoso indicio, lo cual indicaba la conmutación automática de otra carga en el circuito. Como se puede observar en la forma de onda de neutro a tierra, lo que indica que la carga fue lineal.

La alta demanda de corriente y el desarrollado potencial resultante en el neutro fueron la causa de los errores en el sistema de cómputo. Usualmente la impresora era encendida alrededor de las 10 A.M., después que el usuario ha creado un texto para ser impreso.

Moviendo la impresora a otra rama del circuito se eliminó la fuente de interferencia del computador

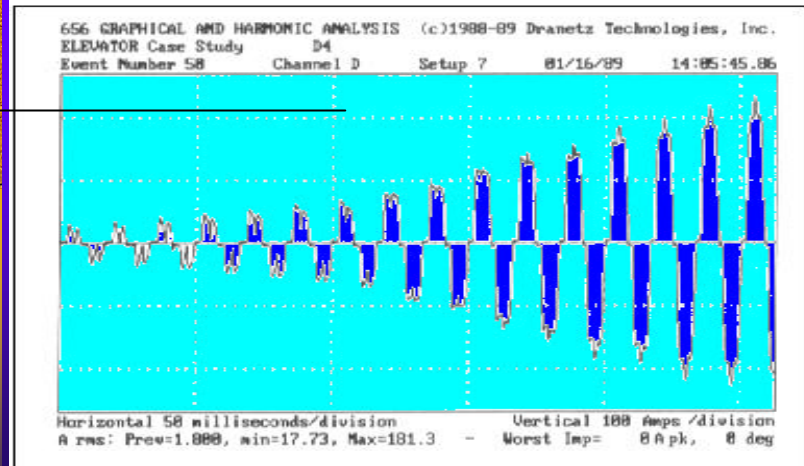
## Variación de la corriente al momento del arranque del motor

**Para al diagnostico del problema la consultora utilizó un analizador de potencia y energía para evaluar la calidad de la tensión y la corriente suministrada al motor del elevador. En la figuras sgts se muestra la variación de la corriente durante el arranque del motor y el efecto que ocasiona esta corriente en la tensión.**

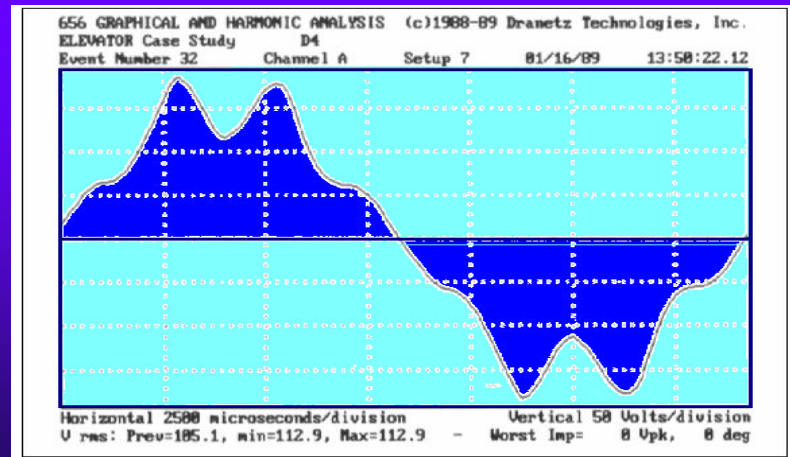
## Formas de onda distorsionadas de la tensión

La actual caída de tensión no fue tan severa como se indicaba al principio. El análisis de las formas de onda de la corriente y de la tensión (ambas visualmente y usando un análisis de armónico) mostraron **que la distorsión armónica, y no la baja tensión, fue la fuente real del problema, como se ve en la figura sgt.**

El nivel de la quinta y séptima armónica en la forma de onda de la tensión fue debido a la reactancia del bobinado del generador en respuesta a la demanda de la corriente no lineal desde el controlador del motor del ascensor. Un circuito en el controlador del motor fue sensitivo a la distorsión armónica a esas frecuencias, confundiéndolas por un error en rotación de fases. La solución fue lograda mediante el reemplazo de este circuito a un costo de pocos dólares.

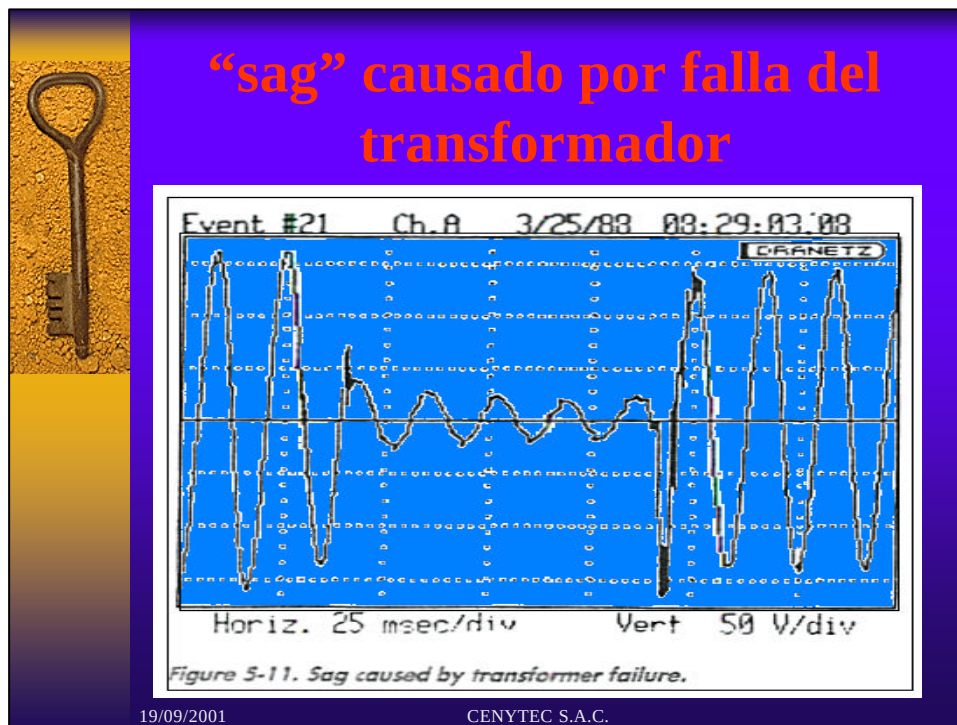
El evento mostrado en al figura fue registrado al mismo tiempo que se produjo la falla en el sistema. La tensión “Sag” a 26 voltios o 12 por ciento de la nominal valor de 220 voltios para una duración de 83 milisegundos o aproximadamente 5 ciclos.

La causa fue la falla de un transformador de 2000kVA de la propia compañía, que estaba en otra parte de la planta. Esta falla cortó la línea por cinco ciclos hasta la falta del recloser restauró la tensión normal. Este fue un incidente aislado el cual afectó la planta entera. La protección recomendada es abastecer al controlador de un UPS o un motor/generador con volante de inercia suficiente para seguir a través de un “Sag” de tensión”.

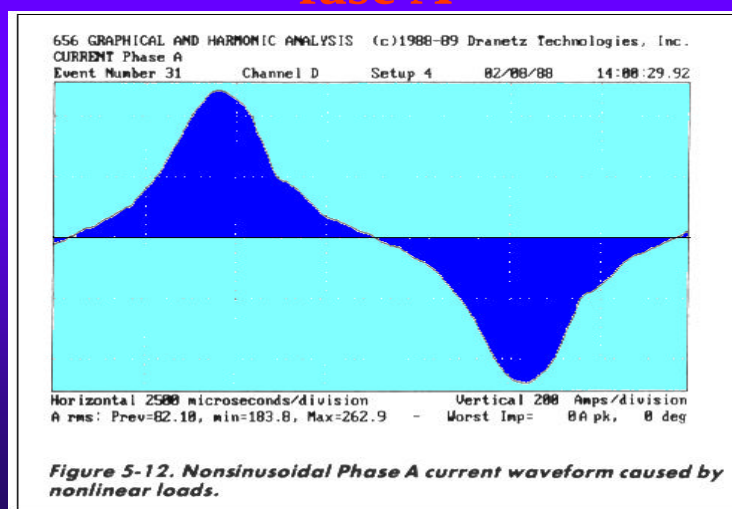
## Forma de onda de la corriente fase A

Un análisis más amplio fue realizado usando un analizador de armónicos. La Figura sgte muestra la forma de onda de la corriente de fase A. la forma no sinusoidal es debido a la típica corriente armónica de la fuente de potencia de modo conmutable la cual es utilizada en la mayoría de los equipos modernos de automatización en oficinas, estas son cargas no lineales.

**El pico de corriente mostrado en la figura es de 475 Amper. Si la forma de onda fuera sinusoidal, este pico de corriente sería sólo 363 Amperios.**

A corto tiempo estos problemas pueden ser direccionados por sobredimensionamiento de los conductores neutros y cambiar el transformador a un valor más conservativo de 60 por ciento .

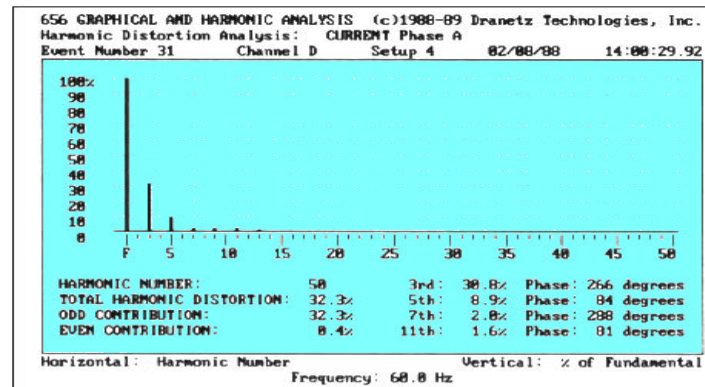
## Corrientes armonicas presentes en la fase A

**En la siguiente figura se muestra la distorsión armónica total y es cerca del 32 por ciento, de los cuales la tercera armónica contribuye a cerca del 31 por ciento. Cuando las corrientes de fase son distorsionadas a este grado, la cancelación trifásica normal, de donde resulta la corriente neutral cercana a cero, no se da lugar. Las armónicas impares producidas en 180Hz, 300Hz, y altas frecuencias en los conductores de fase resultan en grandes corrientes siendo llevadas por el neutro predominantemente en 180Hz.**

Figure 5-13. Plot of Phase A current harmonics showing high third harmonic content.

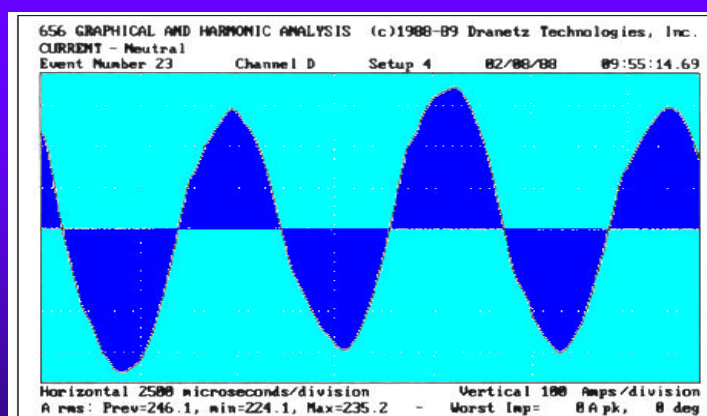
## Forma de onda de la corriente en el neutro

El problema real empezó a manifestarse cuando se tomaron las lecturas de la corriente en el conductor neutro. El neutro estuvo llevando 229 A, un valor casi igual a la corriente de fase, aunque las cargas por fase estaban bien balanceadas.

Figure 5-14. Common neutral current waveform showing predominance of 180 hz, modulated by 60 Hz fundamental.

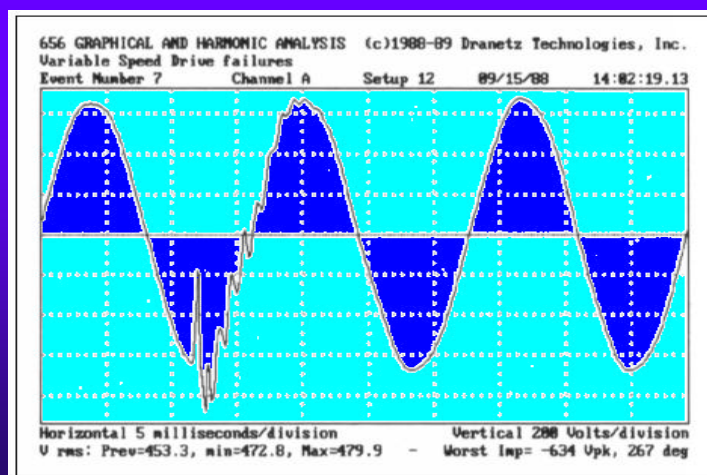
## forma de onda original de la tensión.

Ampliando las vistas de las formas de onda del Analizador para conseguir más detalles, se llegó a la conclusión que que si ocurriese una oscilación transitoria cerca del pico de la onda senoidal esto excedería las condiciones.

La solución sugerida al cliente fue instalar supresores de transitorios a las entradas de los controladores, para asegurar la entrada de transitorios de tensión a un nivel de 750 Volt pico. Esto efectivamente debería limitar los cambios de corta duración y prevenir este problema.

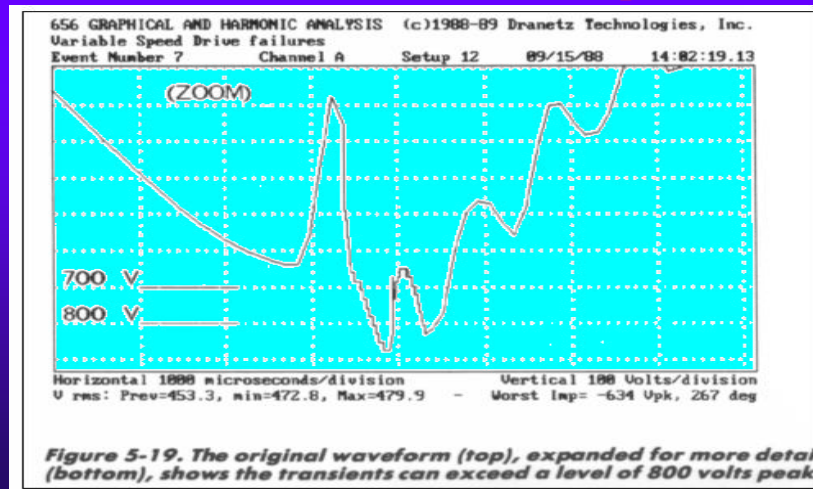
Un incremento de 800 Volts pico tan pequeño como 40 microsegundos sería el causante del cierre.

**Expansión de la forma de onda para mayor detalle, muestra que los transitorios pueden exceder al nivel de 800 Volt pico.**

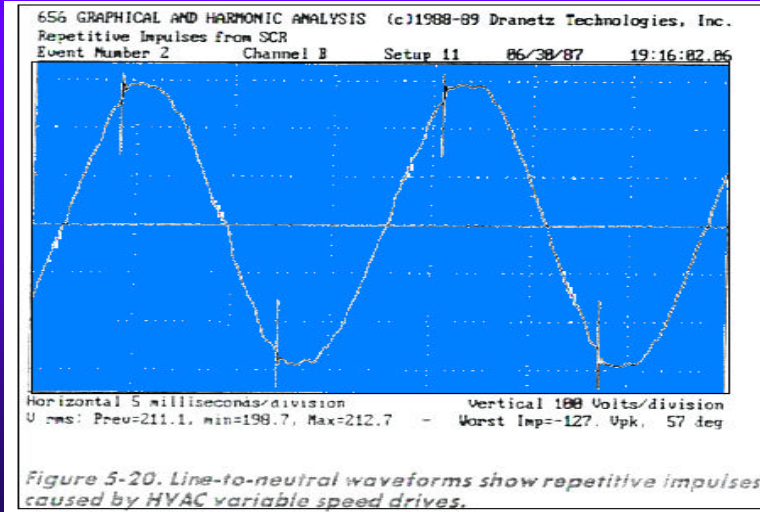
Un Analizador de potencia mostró que la línea de potencia del sistema de Scan, fue sujeto a repetidos impulsos causados por controladores de velocidad variable por el sistema HVAC, así como otros impulsos transitorios. Estos son mostrados en las formas de onda línea a línea de la Figura sgt.

## Forma de onda, se observa impulsos repetitivos, causados por controladores de velocidad

La pregunta de por qué estos no habían afectado el temprano rendimiento fue respondido por chequear el sistema de aterramiento de las instalaciones. Ambos el equipo aterrado y la puesta a tierra fueron encontrados inadecuados. La resistencia a tierra fue medida en 13 Ohm. El deterioro del sistema de aterramiento fue en parte debido al suelo seco alrededor de la varilla enterrada en tiempo de verano.

La acción correctiva fue mejorar la conexión de aterramiento por una nueva instalación de aterramiento, para mejorar las conexiones de las instalaciones. Se recomendó al usuario instalar un filtro para proteger al sistema CT scan de grandes efectos de impulsos repetidos.
